VENERDÌ CULTURALI

I PAESAGGI DEL DISSESTO IDROGEOLOGICO

10 NOVEMBRE 2023.

Dott. Geol. EUGENIO DI LORETO

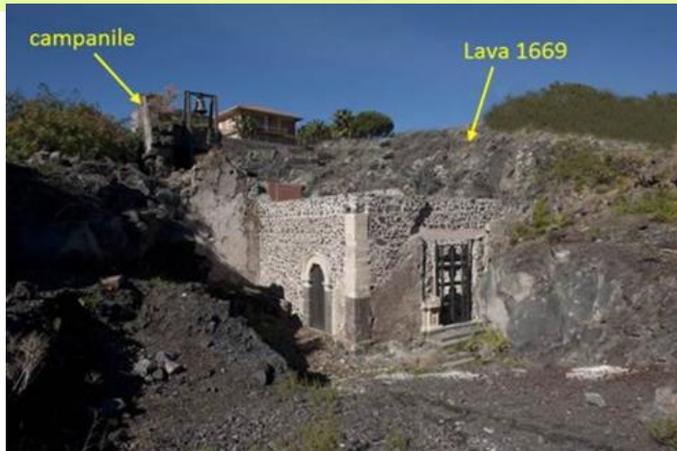
Il paese di Misterbianco (CT) fu totalmente sepolto dalla colata di Lava dell'Etna, nel 1669. Sono visibili la Chiesa e il Campanile e la lava solidificata

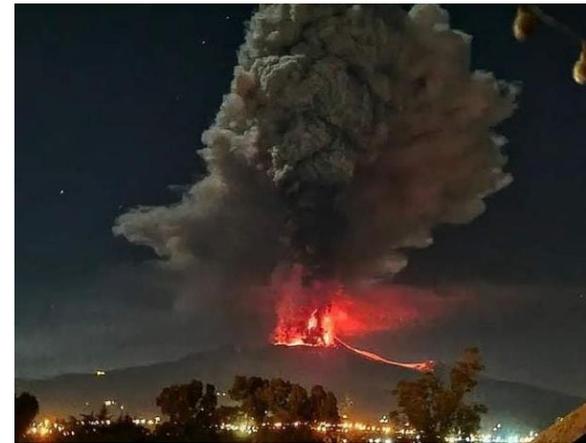
Un'eruzione vulcanica provoca enormi cambiamenti al paesaggio circostante, sia immediatamente, bruciando la vegetazione, sia in seguito, quando le ceneri, o le colate piroclastiche e le lave ricoprono il suolo, modificando la morfologia originale.

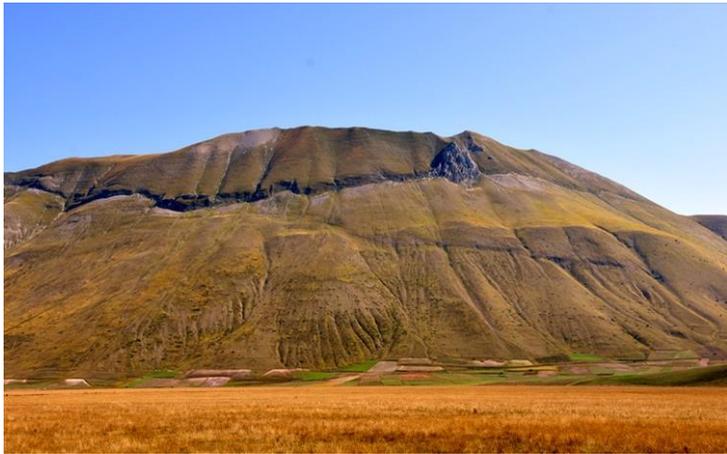
Nell'agosto 2016 un sisma di magnitudo 6.0 colpisce diversi comuni del Centro Italia. L'evento provoca 299 vittime, e gravi danni al territorio. A distanza di 7 anni la ricostruzione dei centri abitati va a rilento.

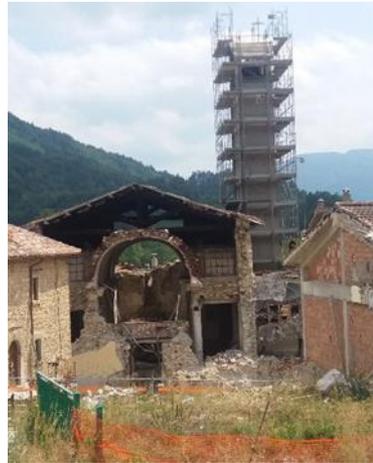
Nel 2016 lungo il versante occidentale dei Monti Sibillini, si verificò un evento di fagliazione superficiale, esteso all'interno di una fascia di territorio lunga quasi 30 km. Si tratta del caso meglio documentato in Italia. La sua importanza scientifica è tale da aver chiesto la realizzazione di un intervento di valorizzazione e protezione come Geosito.

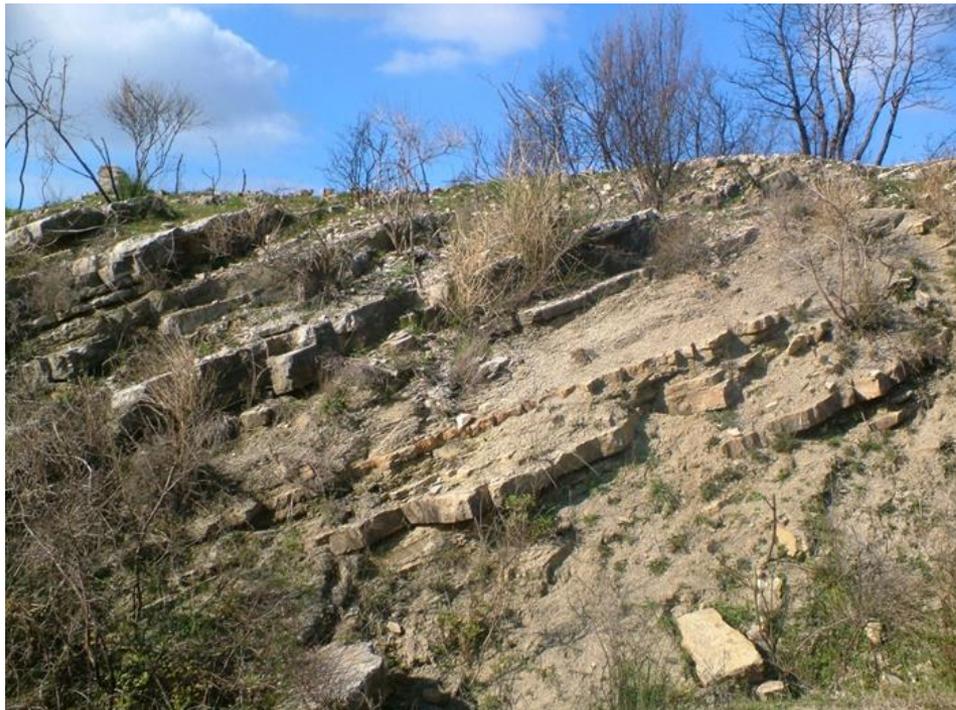
Affioramento del Flysch della Tolfa, di età Cret. sup. – Oligocene (80-55 M.a), costituiti da alternanze di argille e di calcari marnosi. Si osserva la caratteristica forma di erosione a ***denti di sega***.

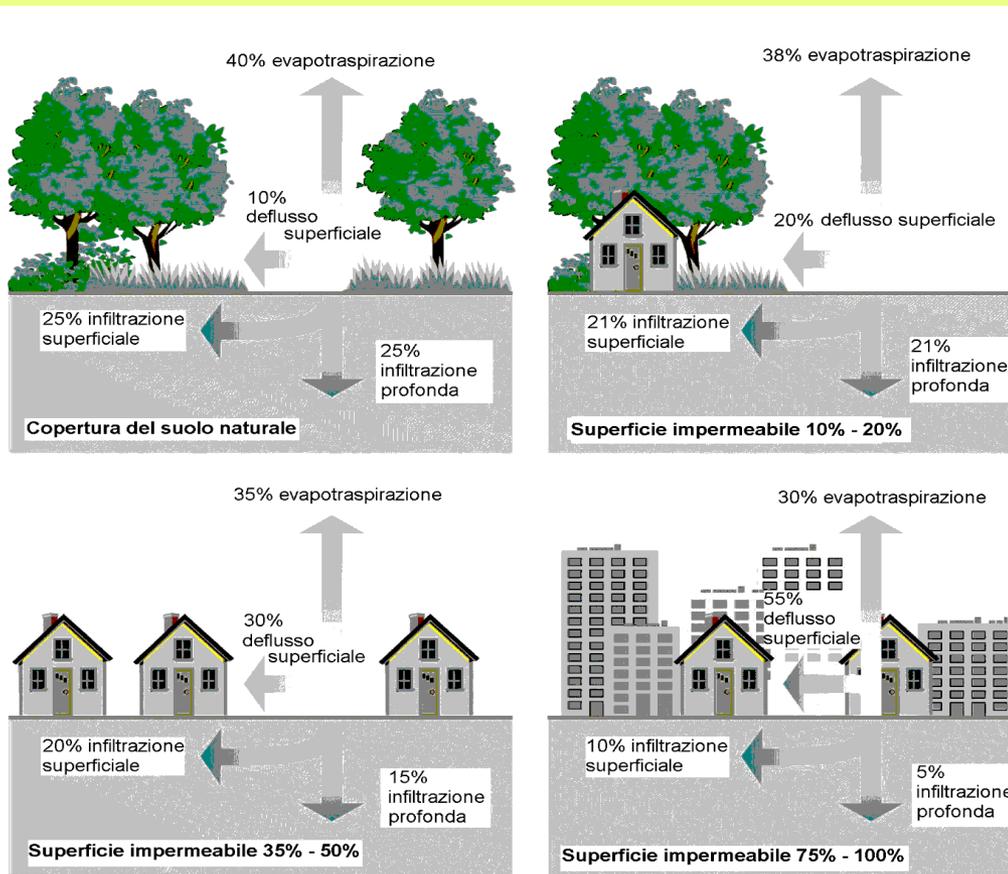
Differenza tra suoli naturali e suoli impermeabilizzati per quanto riguarda il deflusso superficiale: l'acqua che può produrre le piene ed eventualmente le alluvioni: si passa dal 10% al 55%

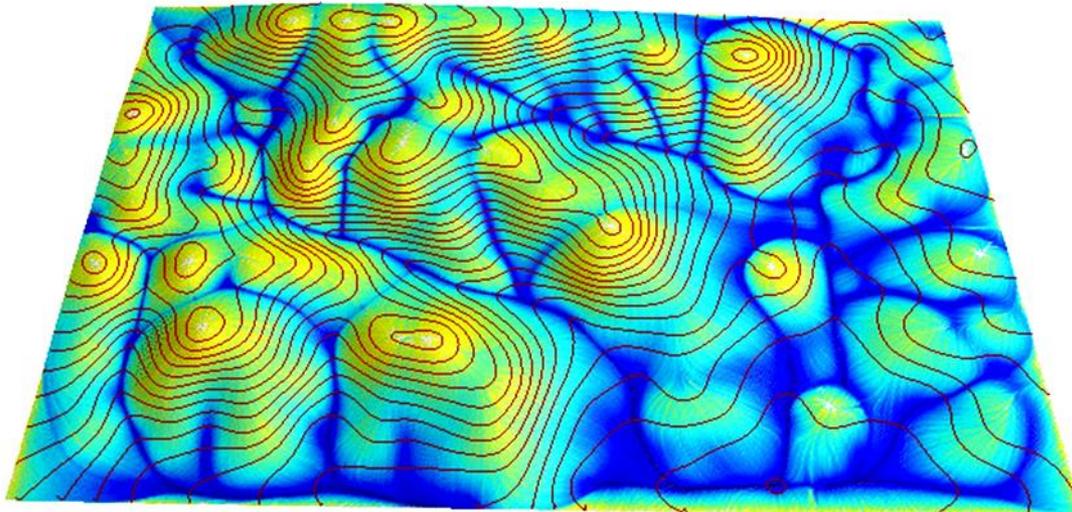
Gli impluvi, sono le aree dove la concavità delle curve di livello (*isoipse*) determina la convergenza del flusso delle acque superficiali. Sono zone ad elevata pericolosità idraulica. L'occupazione, da parte dell'uomo, di tali spazi (*in blu nello schema*), crea il rischio idrologico.

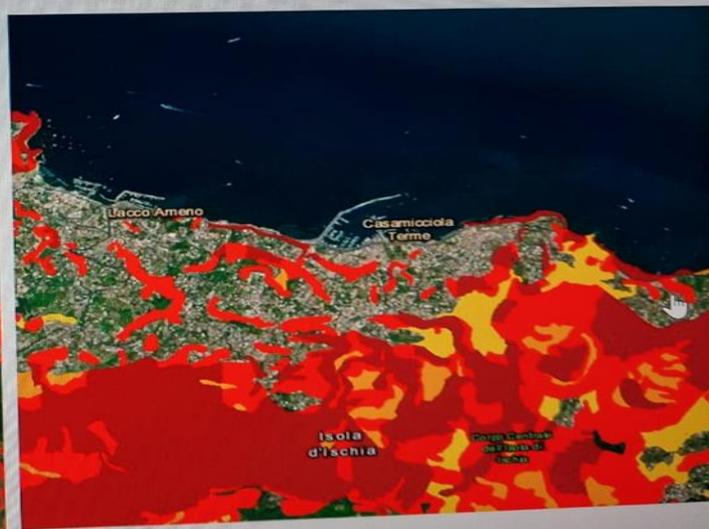
Negli ultimi 15 anni nell'Isola di Ischia si è registrato un consumo di suolo di 15 ettari: in media, 10.000 m² all'anno di nuove costruzioni.

Quasi un terzo di questo nuovo consumo di suolo è situato in aree a rischio frana.

Nell'immagine, la mappa di Casamicciola con i dati relativi al consumo di suolo (a sinistra) e quelli relativi alla pericolosità da frana (a destra).

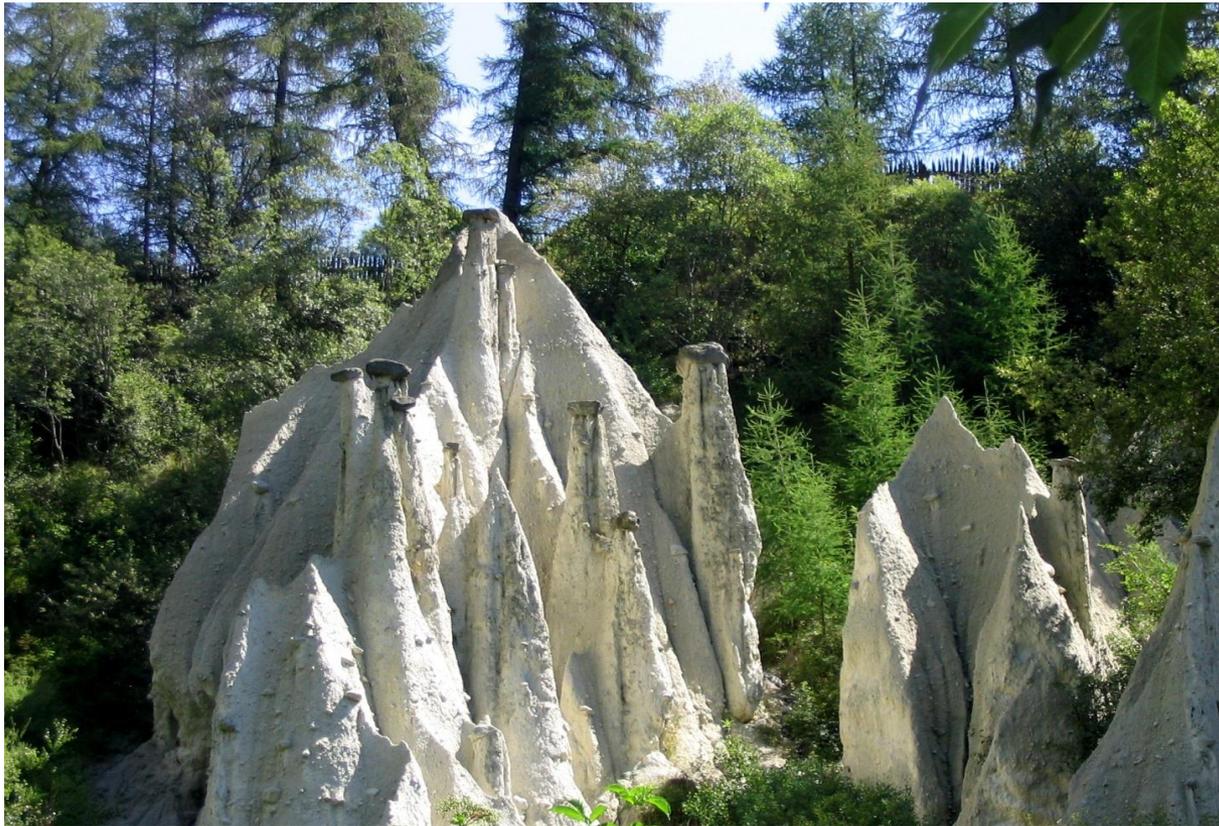
Le **piramidi di terra**, si sono formate dall'intensa azione erosiva dell'acqua di ruscellamento che hanno modellato il terreno del versante della montagna. I blocchi più grossi hanno protetto il materiale fine ed incoerente sottostante come ombrelli. Il risultato finale sono delle sculture naturali a forma di piramide o fungo. Altopiano di Renon (BZ).

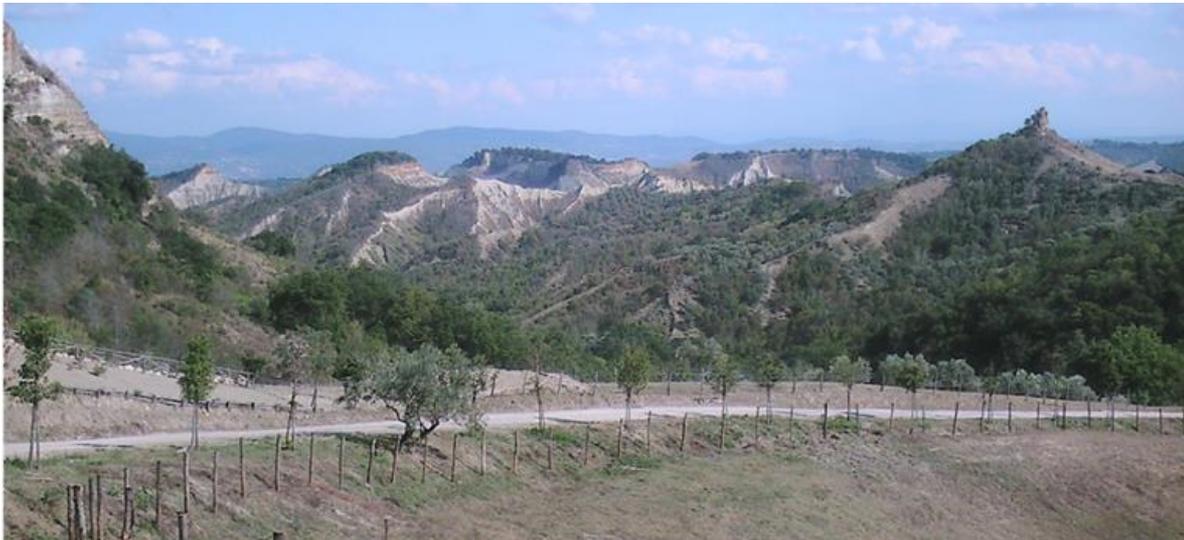
La Valle dei Calanchi nei pressi dell'abitato di Civita di Bagnoregio (VT). I terreni collinari argillosi sono spesso contraddistinti da forme di erosione con una rapida evoluzione, i tipici calanchi. Sono caratterizzati da piccole valli con forte pendenza, prive di vegetazione, separate tra loro da sottili creste (Foto DI LORETO)

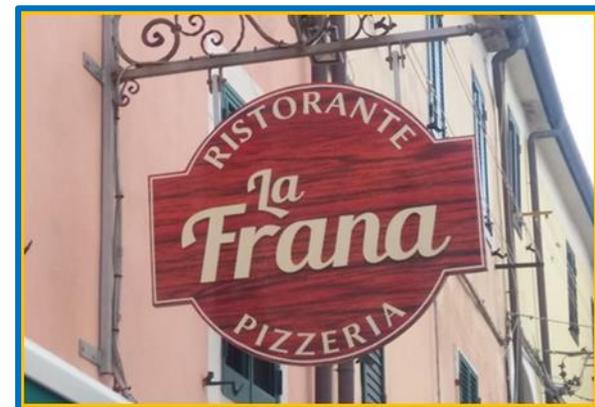
I movimenti di massa gravitativi (chiamati così per distinguerli da quelli superficiali, ossia l'erosione superficiale), che possono essere riassunti con il termine **frana**, provocano nella maggior parte dei casi vere e proprie riconfigurazioni, anche catastrofiche, degli spazi in cui hanno luogo (Gisotti, 2012).

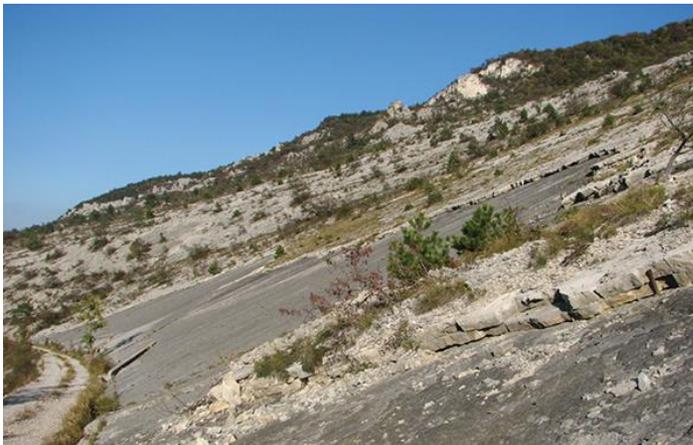
Nicchia di distacco della frana

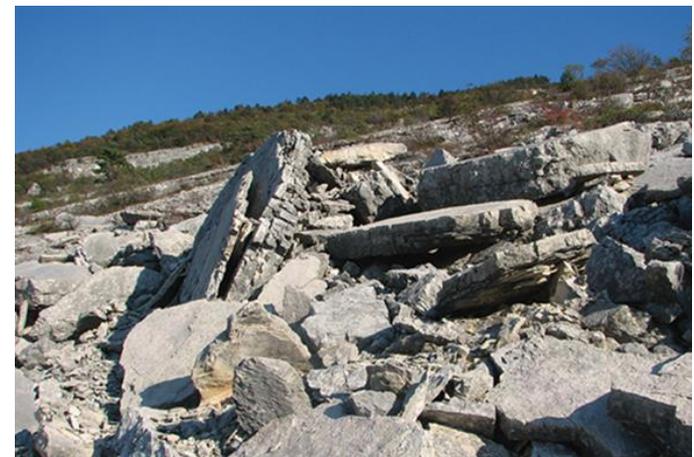
Materiale roccioso franato

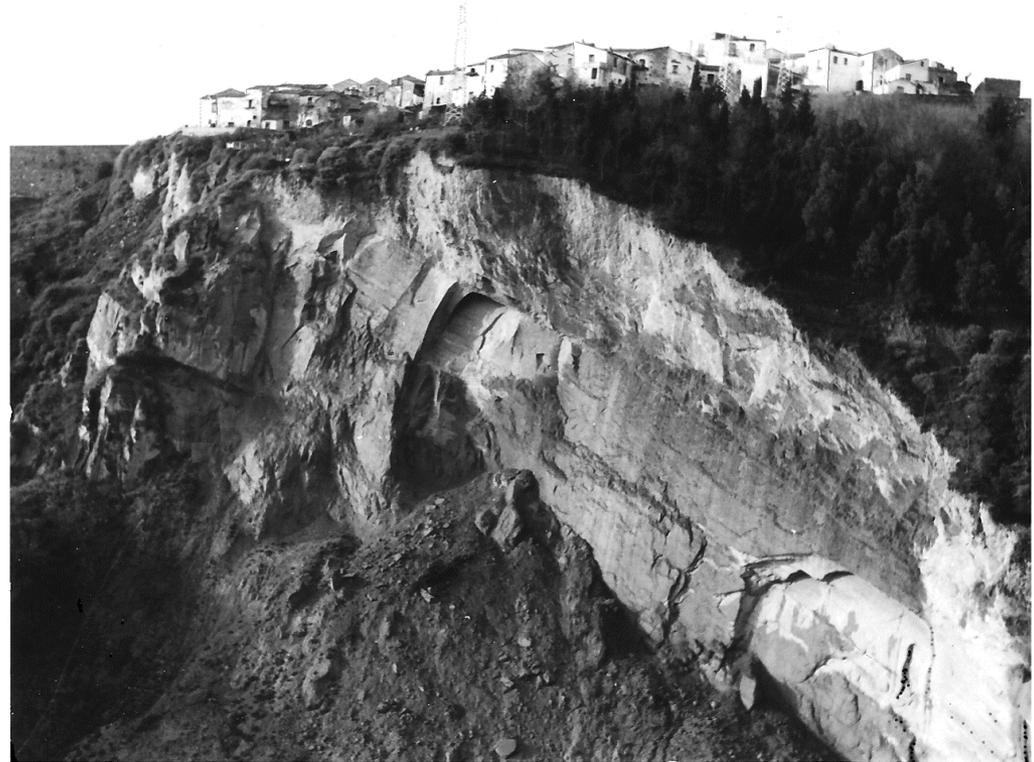
Frana di crollo. Il Paesaggio è drammatico. L'enorme strapiombo sembra risucchiare il minuscolo abitato

Lo spaventoso scenario della frana di enormi dimensioni che incombeva nel centro storico di Aliano (MT) attirò l'attenzione dello scrittore Carlo Levi che, nel romanzo *“Cristo si è fermato ad Eboli”*, così descriveva i luoghi (*“il paese...scendeva e si snodava come un verme attorno ad un'unica strada in forte discesa, sullo stretto ciglione di due burroni, e poi risaliva e ridiscendeva tra due altri burroni e terminava nel vuoto”*). Le scarpate delle frane lambiscono *“.... tutte le case, che parevano in bilico sull'abisso, pronte a crollare e piene di fenditure...”*.

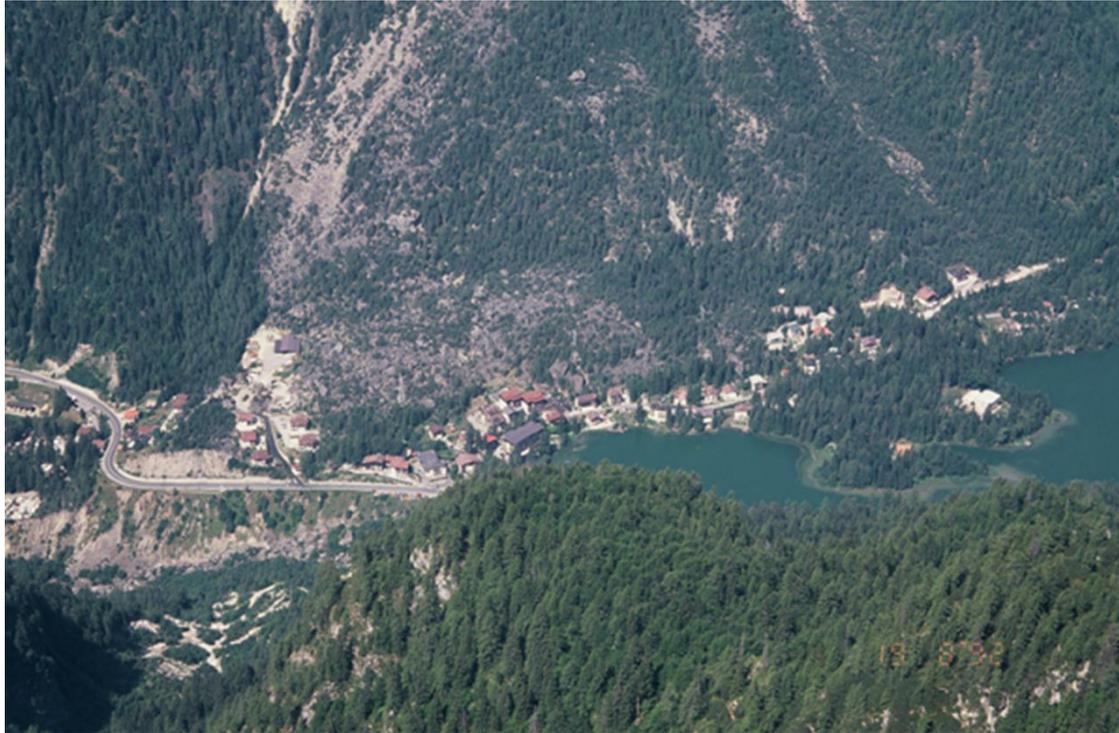
Il Lago di Alleghe (BL), si è formato nel 1771, a causa di una frana di grandi blocchi di roccia che ostruirono la valle del fiume Cordevole. Nei giorni in cui l'acqua è più limpida si può intravedere la cima del campanile del vecchio paese ormai sommerso.

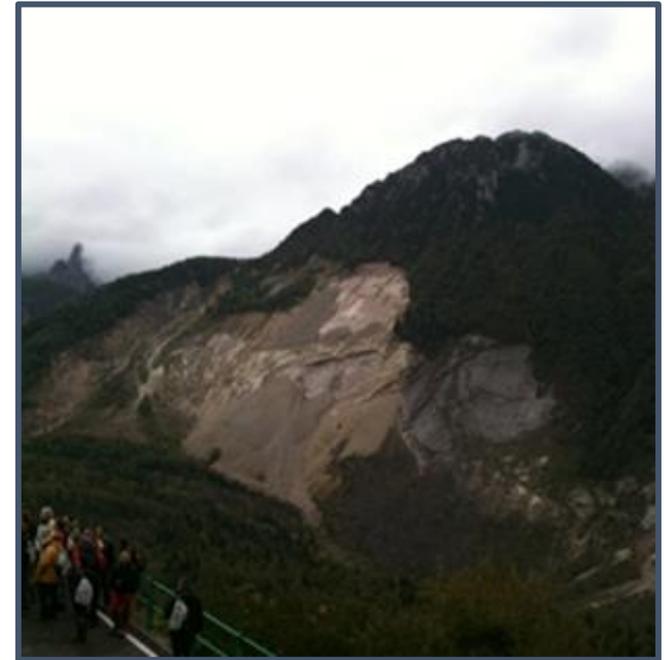
Frana del Vajont, di scivolamento traslazionale e rotazionale. Si nota la grande cicatrice sulla montagna in cui sono visibili la nicchia di distacco e la superficie di scorrimento del corpo di frana, sulle quali scivolò il pacco di strati rocciosi. Il paesaggio fu completamente stravolto sia sul posto che a valle

Nell'Ottobre del 1963 una enorme Frana si staccò dal Monte Toc e si riversò precipitando a valle fece esondare le acque del bacino artificiale della diga *del Vajont*. Il paesaggio che si osservava dopo la tragedia era stato totalmente modificato, sia nei luoghi dell'evento che nelle aree a valle. Le vittime furono circa oltre 2.000 persone, furono seppelliti e distrutti gli abitati di Erto, Casso (PN) e Longarone (BL).

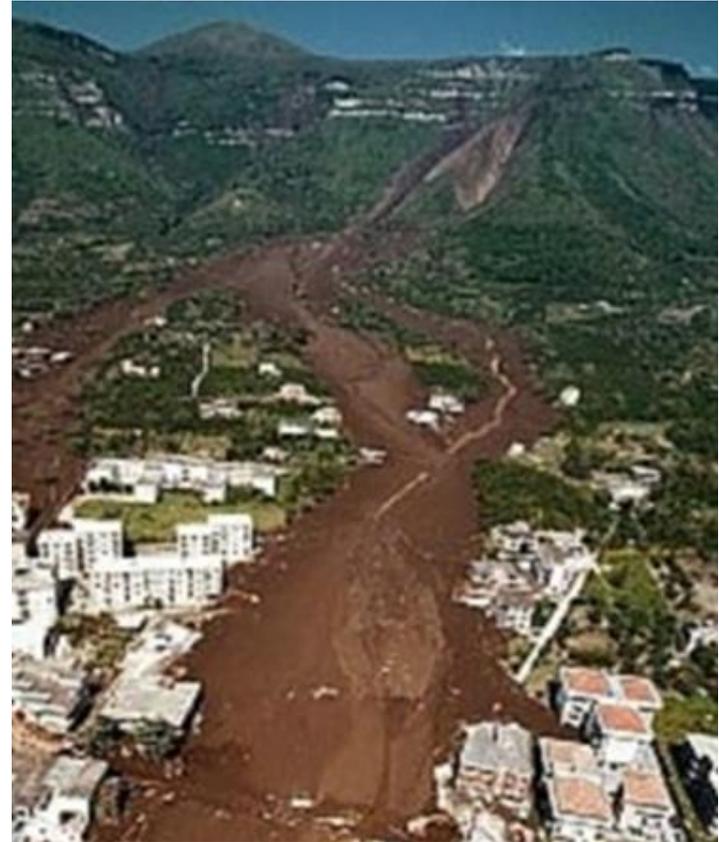
Il 5 maggio 1998 una pioggia incessante colpisce la provincia di Salerno. Dalle due del pomeriggio oltre 140 frane si abbattano sui comuni di Quindici, Bracigliano, Siano, San Felice a Cancelli, Sarno e altri centri del salernitano e del napoletano. Il materiale che si staccò dai rilievi montuosi calcarei circostanti, scivolò verso valle, comportandosi come una colata fluida, che trascinò, con velocità notevoli, coltri di terreno superficiale, di origine vulcanica, e gli alberi, seminando morte e distruzioni. Persero la vita 160 persone, delle quali ben 137 solo a Sarno. Centinaia i feriti, migliaia le persone senza casa. Il Paesaggio risultò sfigurato, in quanto ricoperto da una colata di fango di circa 2 milioni di metri cubi. Si tratta di un territorio fragile e instabile.

Colata rapida di fango a Sarno (SA)

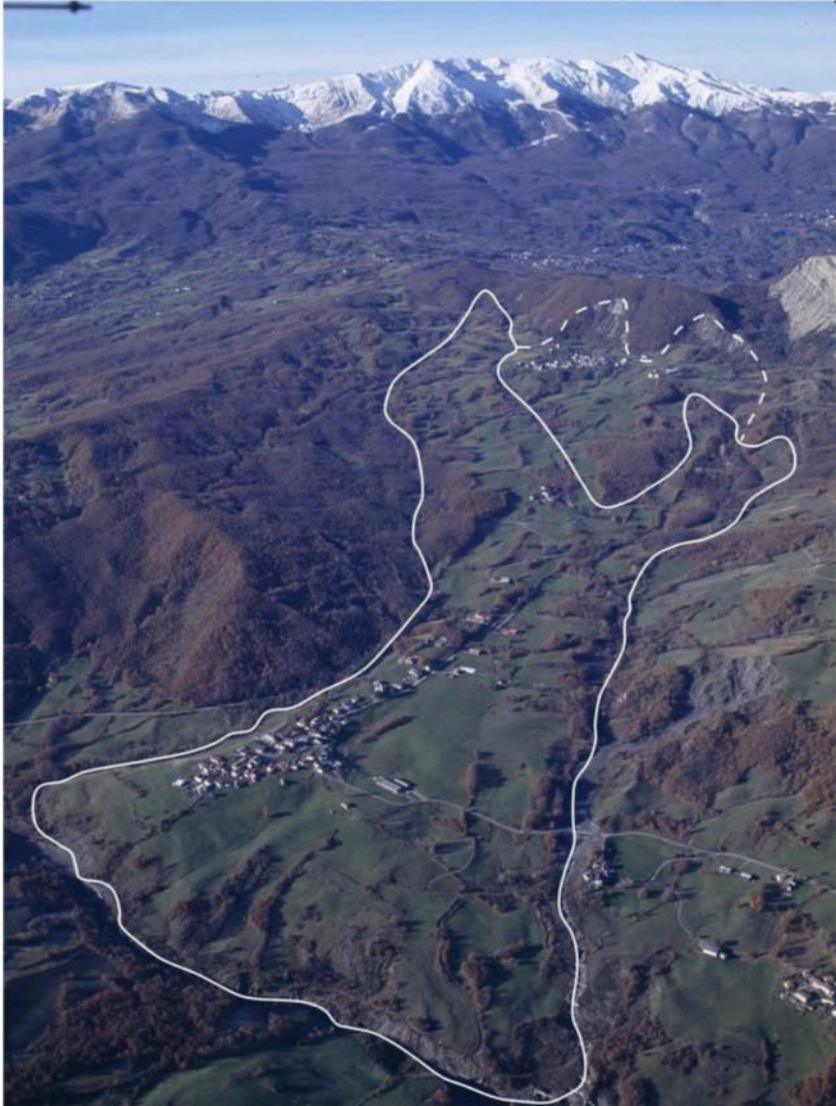
La frana di Morsiano (RE). Frana di colamento in Argille Varicolori Scagliose. Malgrado la sua età (un campione di albero trovato nel corpo frana la data circa 13500 anni B.P.), la frana è ancora attiva in parecchie sue parti, minacciando e danneggiando il nucleo abitato. Le riattivazioni della frana si sono manifestate in tempi storici: nel 1631, 1651, 1880, 1959. Si nota un'ampia nicchia di distacco, una relativamente stretta superficie di scorrimento e una larga zona di accumulo, che raggiunge il fondovalle, con una modesta pendenza. Il corpo di frana è lungo 2,6 km, di spessore di pochi metri.

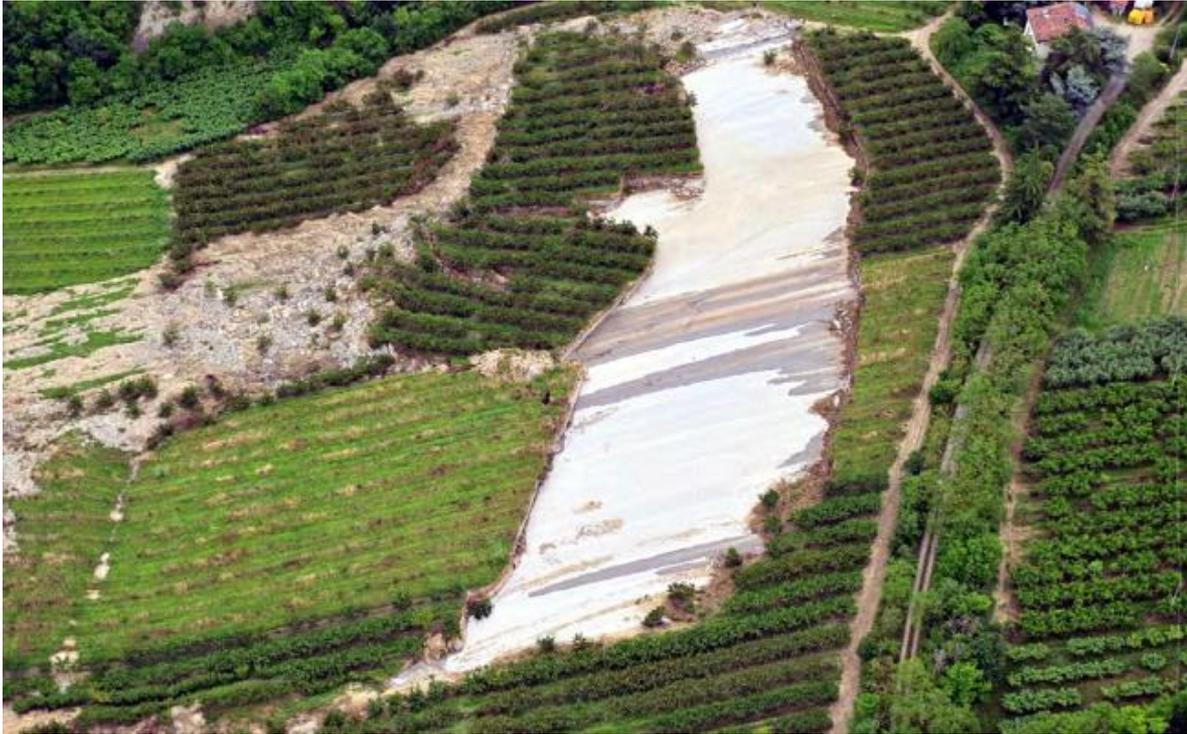
Borgo Tossignano (BO):
scollamento di vigneti
lungo un piano marnoso
arenaceo (foto P.
Fabbri). Paesaggio
tipico delle formazioni
geologiche Flyschoidi
dei versanti collinari
dell'Appennino
emiliano-romagnolo.

Sono movimenti gravitativi che s'innescano per saturazione e fluidificazione della copertura eluvio colluviale imbibita di acqua. Solitamente il loro spessore non supera il metro e talora riescono a traslare per diverse decine di metri “correndo” su una pellicola di acqua (Govi et al., 1985)

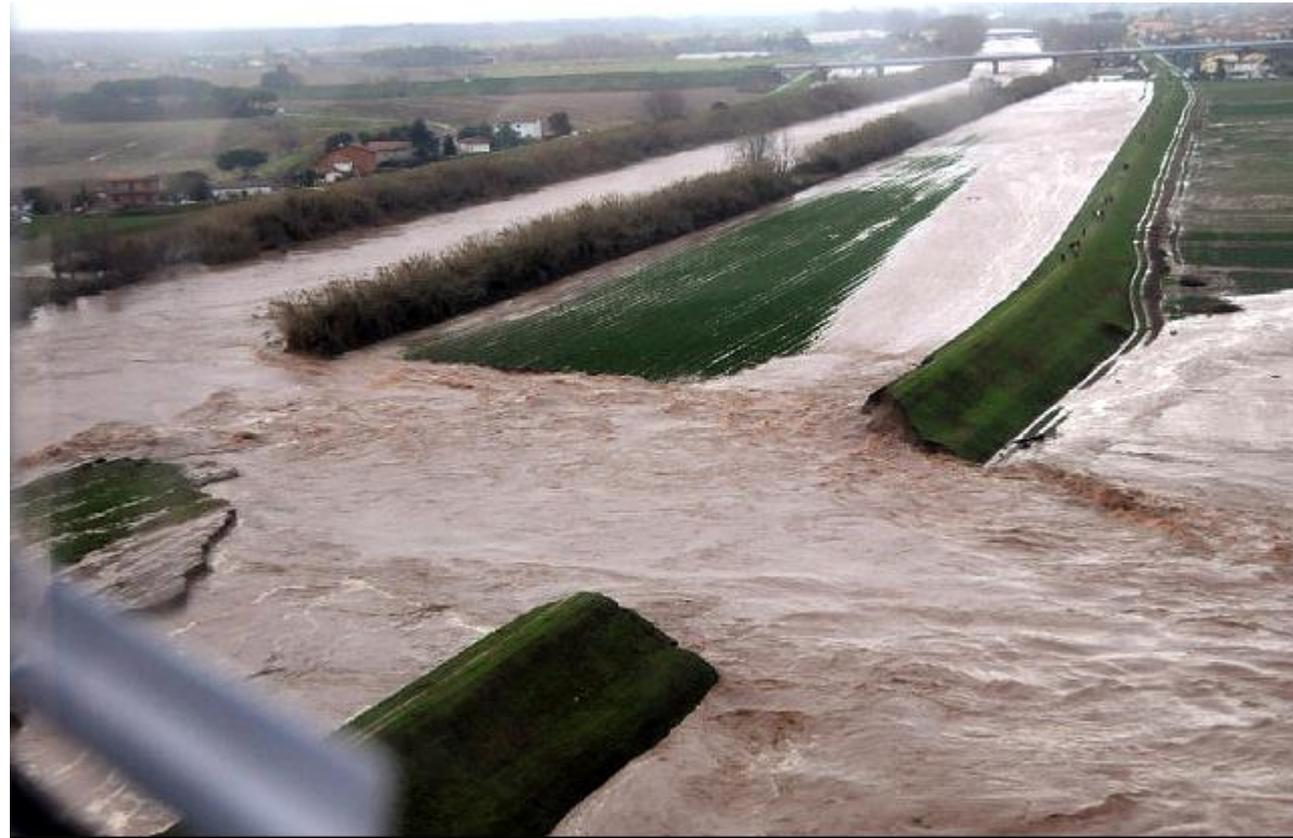
Nel Dicembre 2009, in occasione di forti piogge, il fiume Serchio (LU) ha rotto gli argini, e le acque hanno invaso e allagato il territorio circostante,

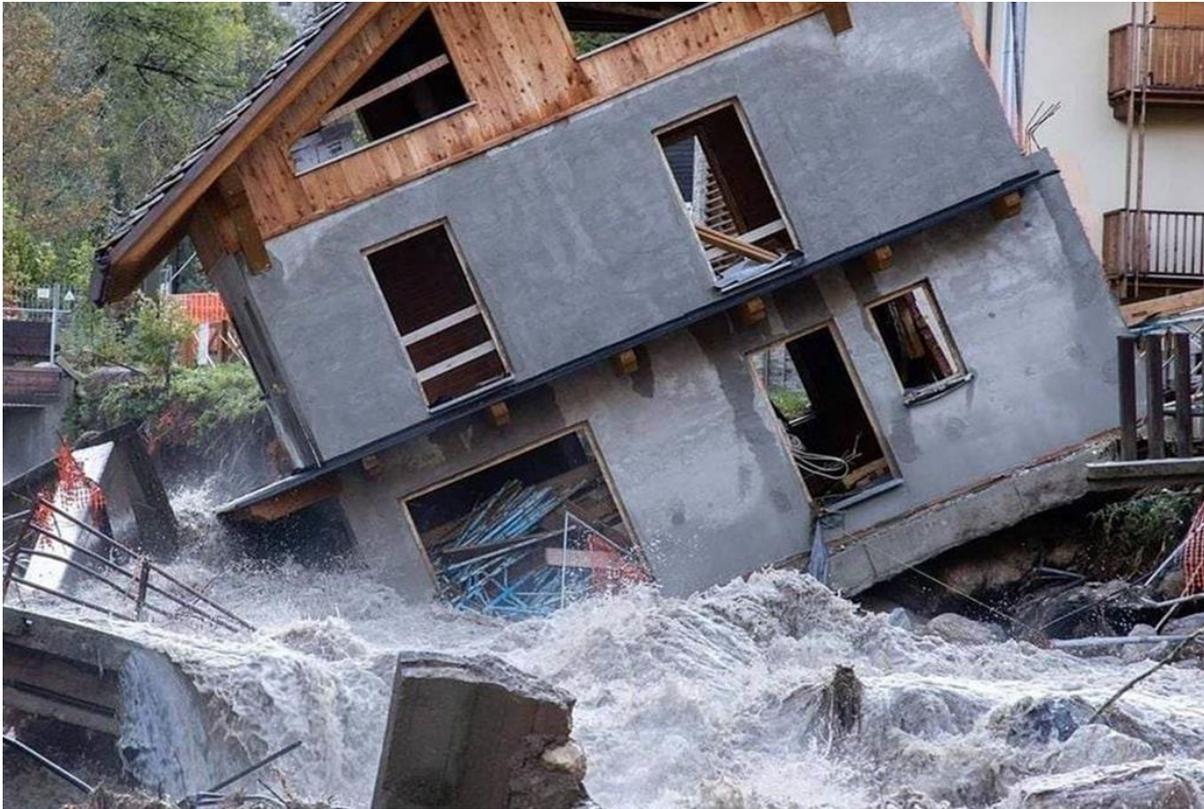
Limone Piemonte.
Alluvione di Ottobre
2020. L'abitazione è
stata scalzata alla
base perché
costruita nell'alveo
fluviale. (Foto prof.
Masciocco)

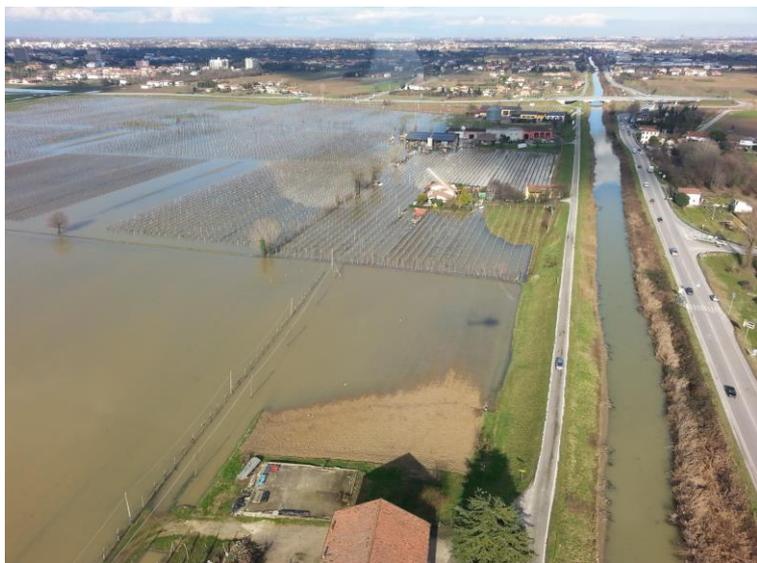
ALLUVIONE in Veneto nel febbraio 2014. Allagamenti in diversi Comuni del Padovano e 600 sfollati. Il territorio è invaso dalle acque che ristagnano per diversi giorni, creando danni all'agricoltura, creando problemi igienici. Il Paesaggio ha un aspetto di desolazione.

Secondo alcuni studiosi dell'Università di Padova, i problemi di difesa idraulica in Veneto sono aggravati da errori di pianificazione urbanistica, spesso attuata nella più assoluta ignoranza della rete idrica. In pianura, esistono problemi sia a carico della rete idraulica minore (canali, fossi) che della rete idrografica principale, sottodimensionate rispetto alle portate da contenere. Gli urbanisti, sono intervenuti su un territorio concepito per uso agricolo, senza chiedersi se fosse necessario rivedere la rete idraulica esistente. La Direttiva Europea sull'Invarianza Idraulica, dovrebbe valutare preventivamente questo tipo di situazioni.

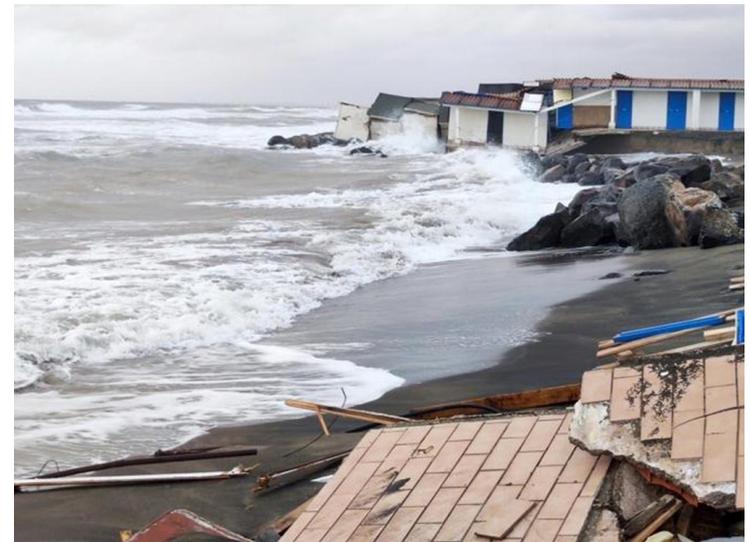
Mareggiate sul **litorale laziale** e nel Levante savonese, il giorno Il 4 novembre 2023. Nel Comune di Celle Ligure l'acqua ha raggiunto il centro storico imponendone la chiusura a causa dell'allagamento dei sottopassi. (Corriere della Sera)

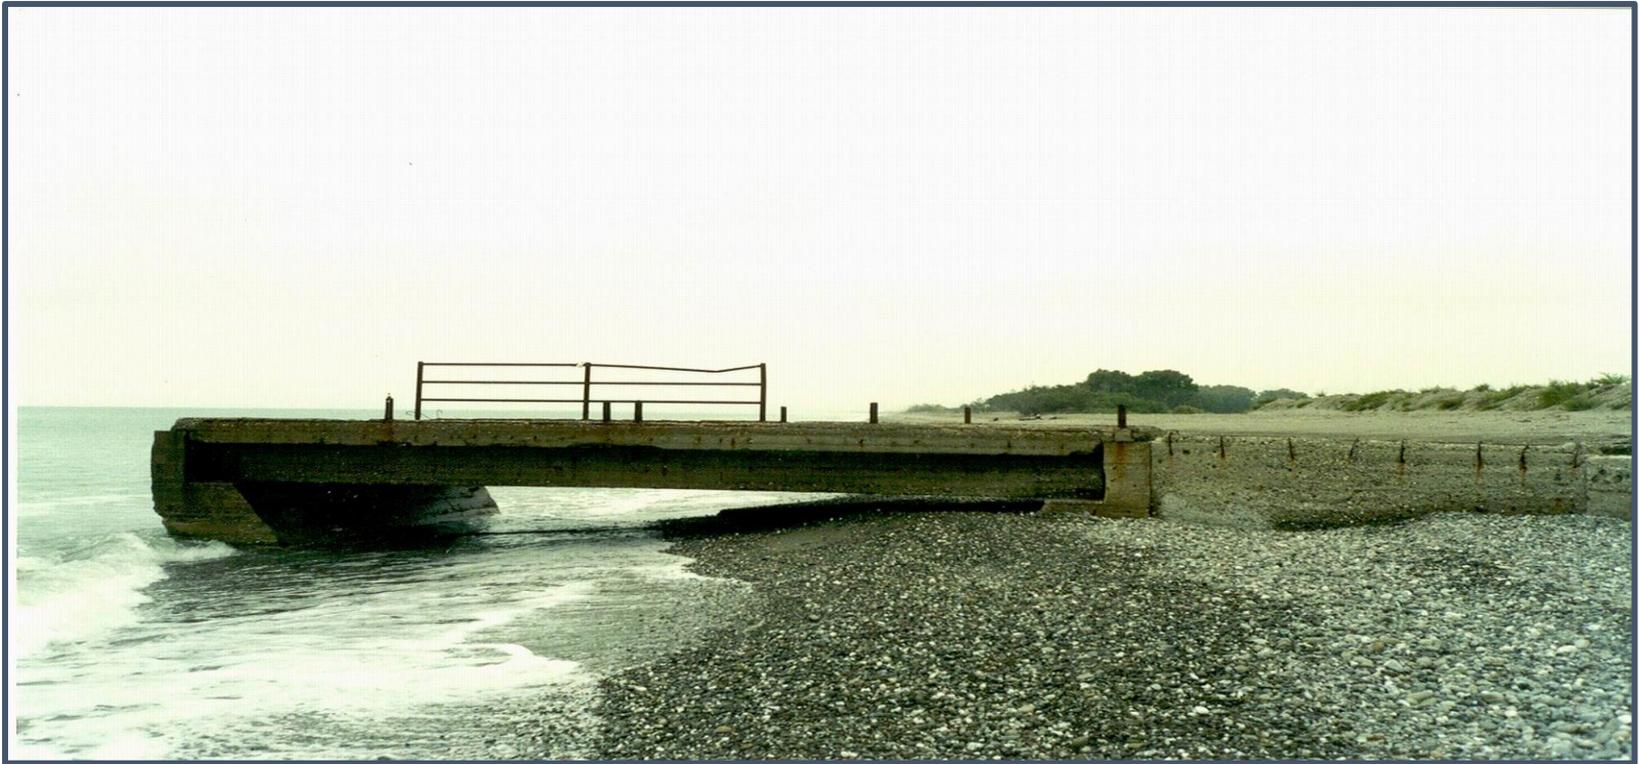
La foto è stata presa nel 2002 in destra foce del fiume Sinni, ove già all'epoca si registrava un arretramento della linea di riva dell'ordine di 500 m. Il ponticello sulla strada poderale serviva per scavalcare un canale di bonifica, parallelo alla costa ed a distanza di più di 100 m dalla stessa. (Argentiero et alii, 2022)

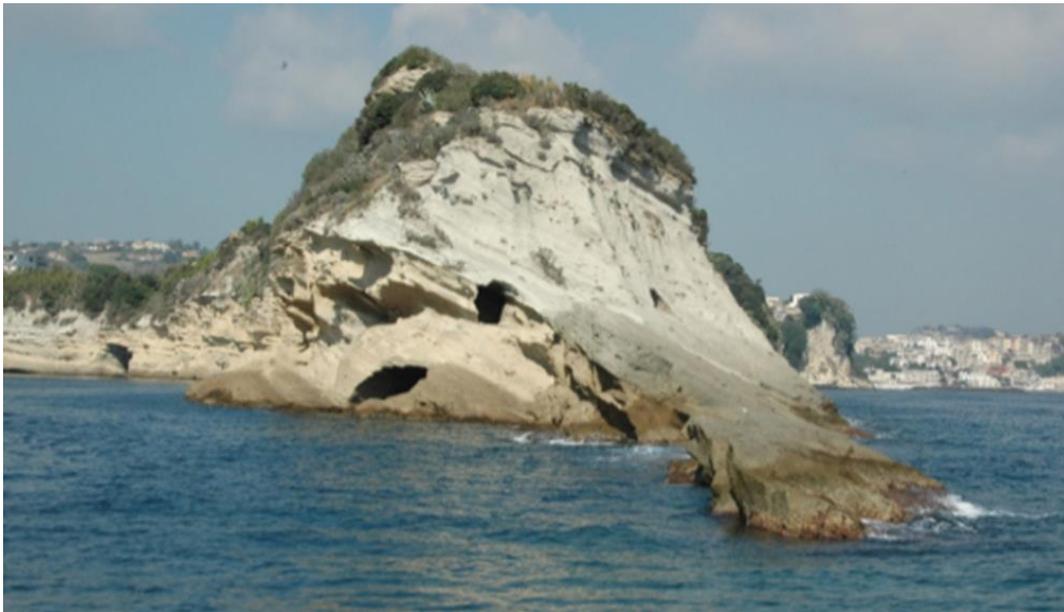
Il 4 novembre del 1966 una violenta mareggiata interessò la costa flegrea. La penisola di Punta Pennata si trasformò in un isolotto. Questo evento morfodinamico dell'istmo che collegava alla terraferma è stato l'ultimo episodio dell'evoluzione del paesaggio costiero della Penisola di Miseno. (Somma et alii, 2022).

Il porto militare di Miseno (Misenum), sorgeva nell'attuale comune di Bacoli. La rada di Miseno, era idonea ad accogliere la flotta navale romana, in quanto costituita da un profondo bacino naturale che offriva un perfetto riparo, in quanto era delimitato a nord da Punta Pennata e a sud da Punta Terone. Tuttavia in seguito a fenomeni bradisismici, (lento abbassamento della terra), si ebbe la conseguente ingressione marina che causò notevoli disagi alle infrastrutture del porto, che portarono al progressivo abbandono di questo tratto di costa.

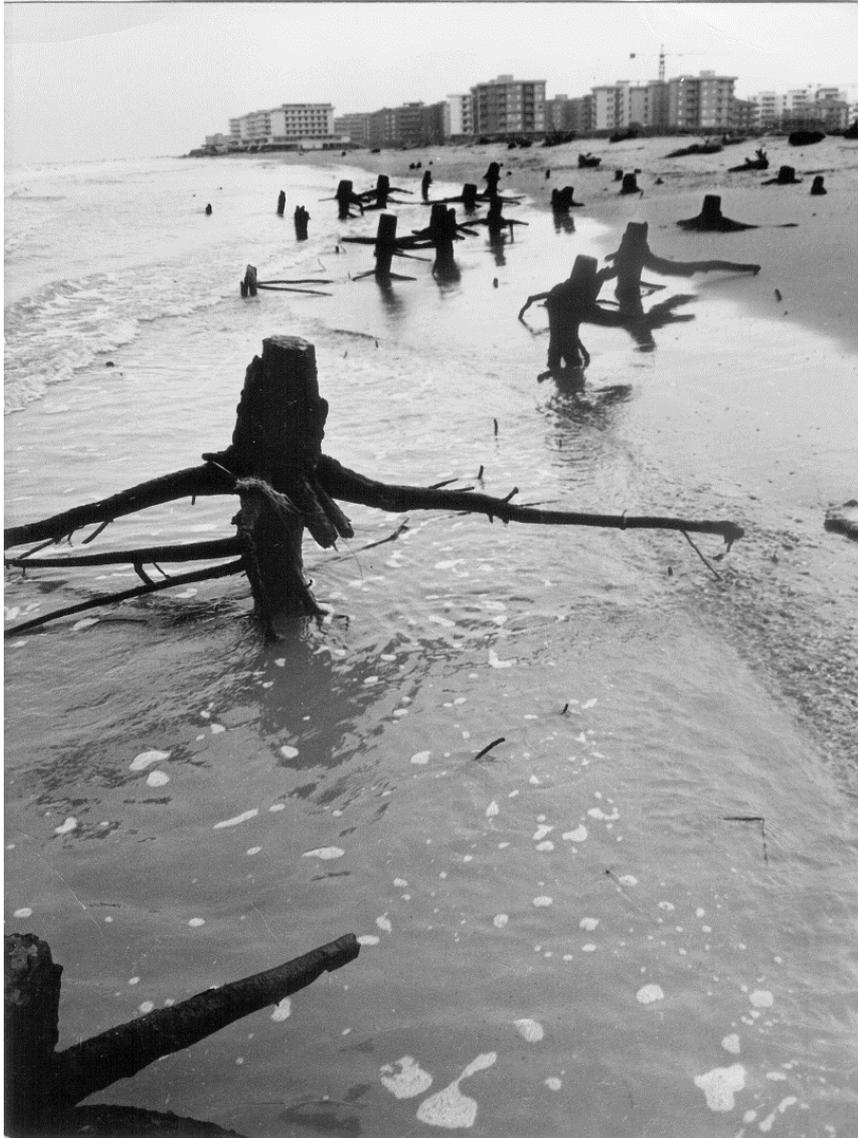
Evoluzione storica della città di Ravenna

Un caso significativo è rappresentato dalla città di Ravenna, che ora dista alcuni km dal mare ma che, ai tempi dell'antica Roma, era affacciata sul mare con un importante porto. L'avanzamento naturale della linea di riva ha portato la città lontano dal mare. A partire dagli anni '50 lungo il litorale Ravennate si è verificata la subsidenza del terreno, indotta dall'eccessivo sfruttamento dei fluidi sotterranei (Acque, e gas metano in mare). L'abbassamento artificiale del territorio ha provocato l'arretramento della costa, con danni anche alla componente forestale. Nella foto si notano i resti di una pineta litoranea, del Lido Adriano a Ravenna

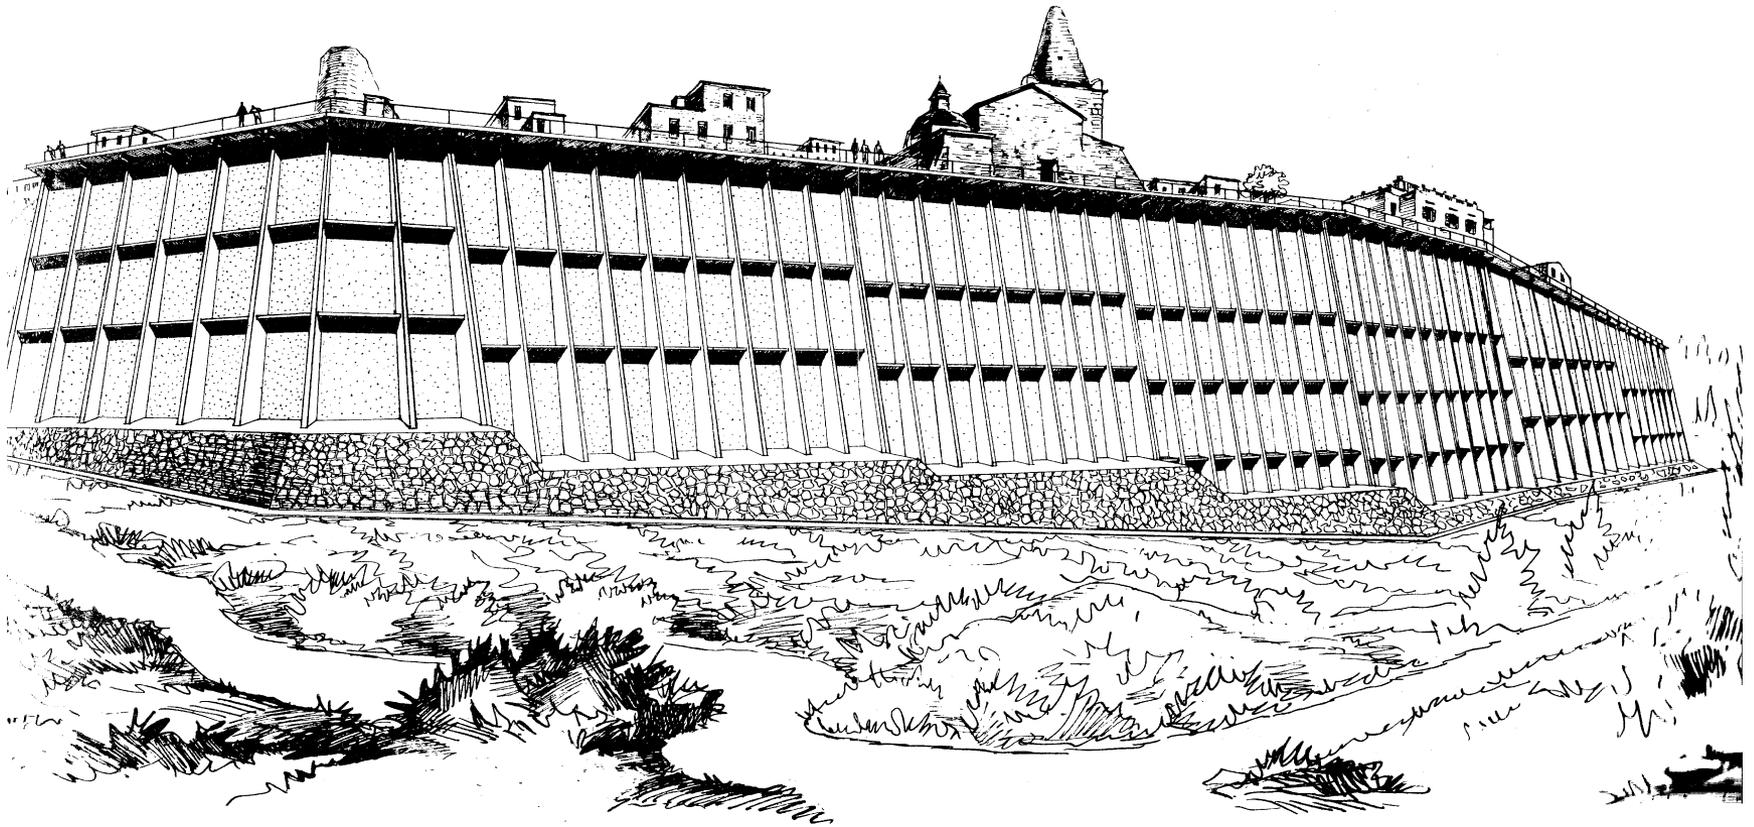
BACINO DI LAMINAZIONE DELLE PIENE a monte di Sarno. Si nota l'argine frontale. E' obbligatoria l'assenza di costruzioni nel bacino. Paesaggio fortemente modificato, ma in alcuni casi quest'opera è necessaria

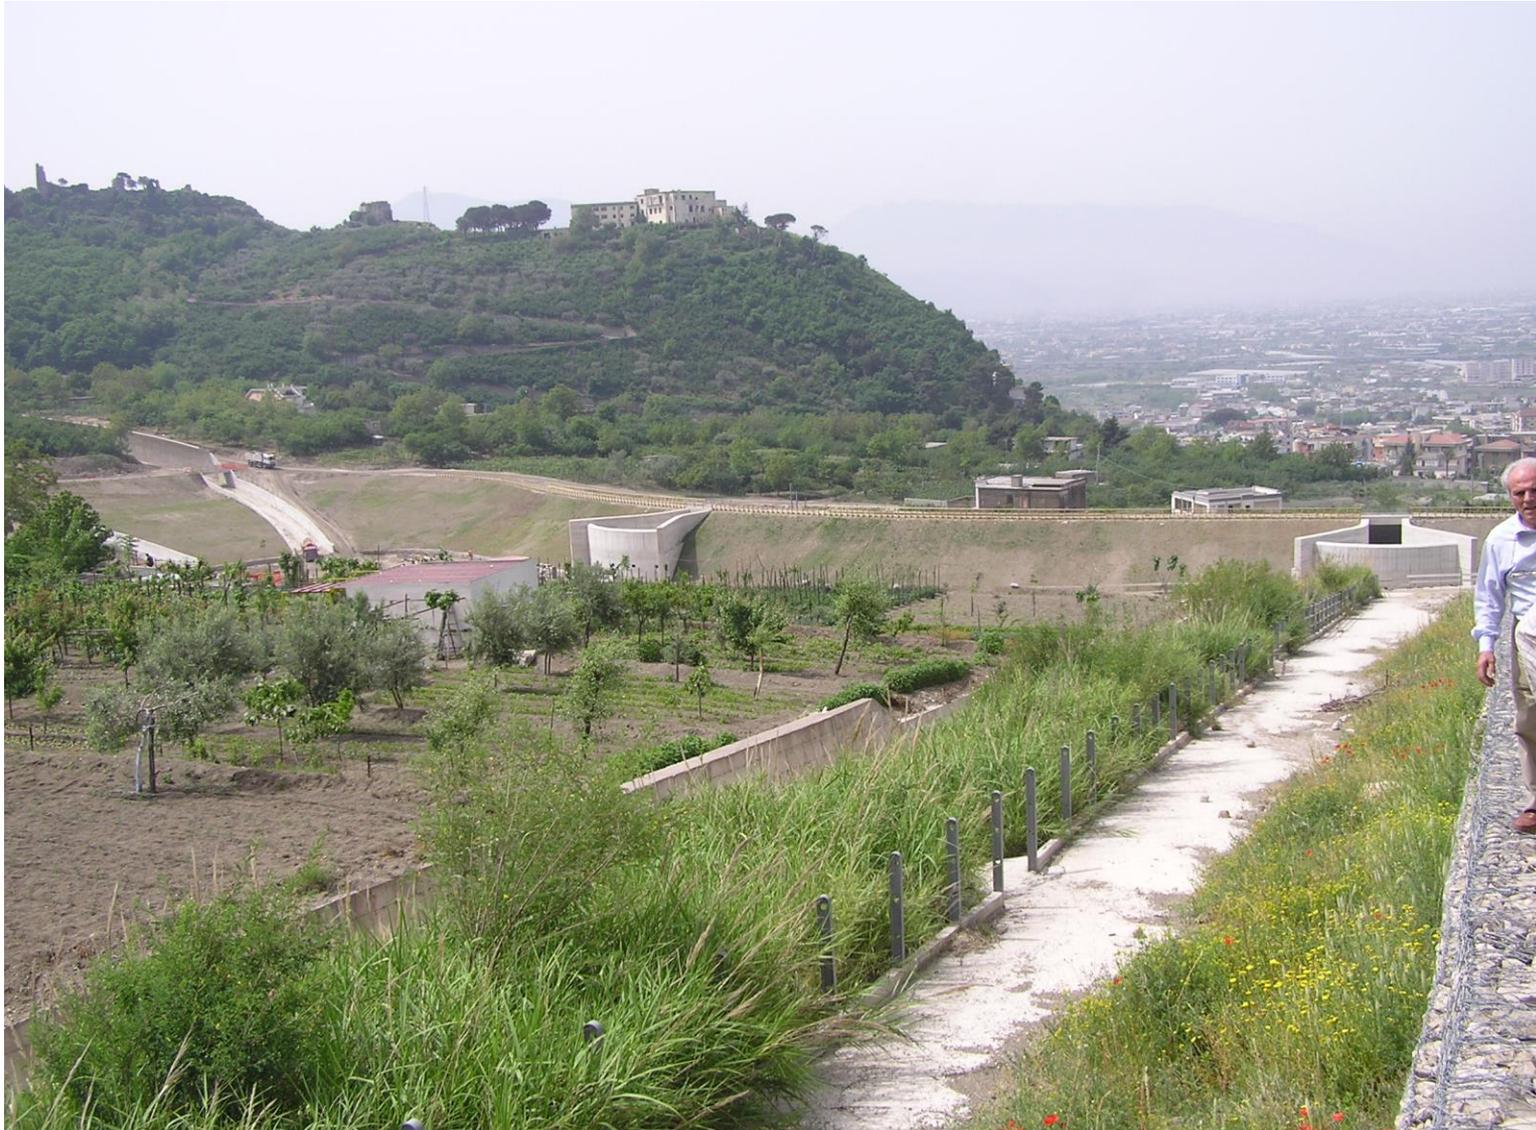
INTERVENTI STRUTTURALI CHE MODIFICANO IL PAESAGGIO Scolmatore e diversi sono opere idrauliche progettate allo scopo di sottrarre una parte della portata di piena a un corso d'acqua e di convogliarla verso un altro corpo idrico. Scolmatore dell'Adige nel lago di Garda. Tratto dell'Adige fra Trento e Verona. Profilo della galleria fra Mori e Torbole . Planimetria. Intervento neutro per il paesaggio
